حولية الآثار اليمنية

العدد الخامس

الهيئة العامة للآثار والمتاحف

١٤٤٥هـ-٢٠٢٣م

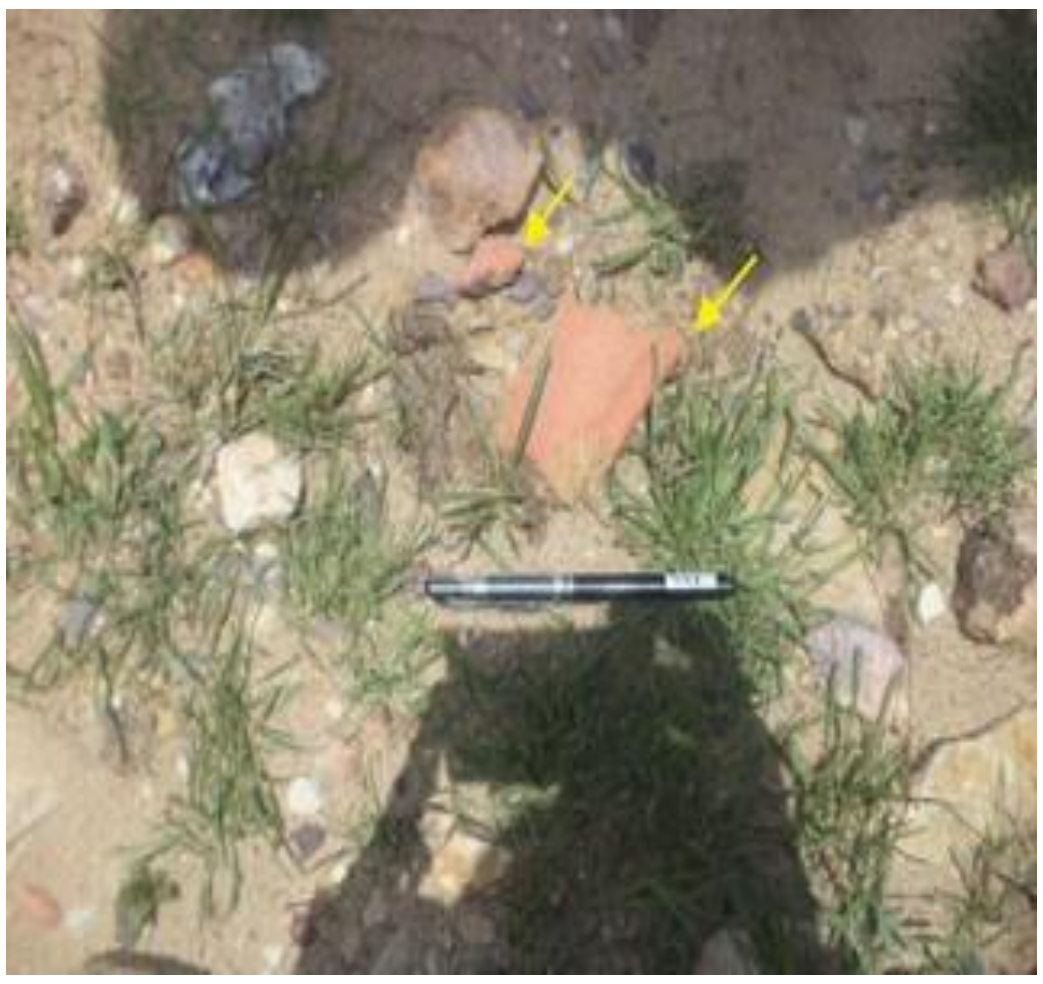
بقايا اثار طريق المشاة الصاعد إلى كوكبان

اثار التدمير اعلى الطريق الترابي القديم

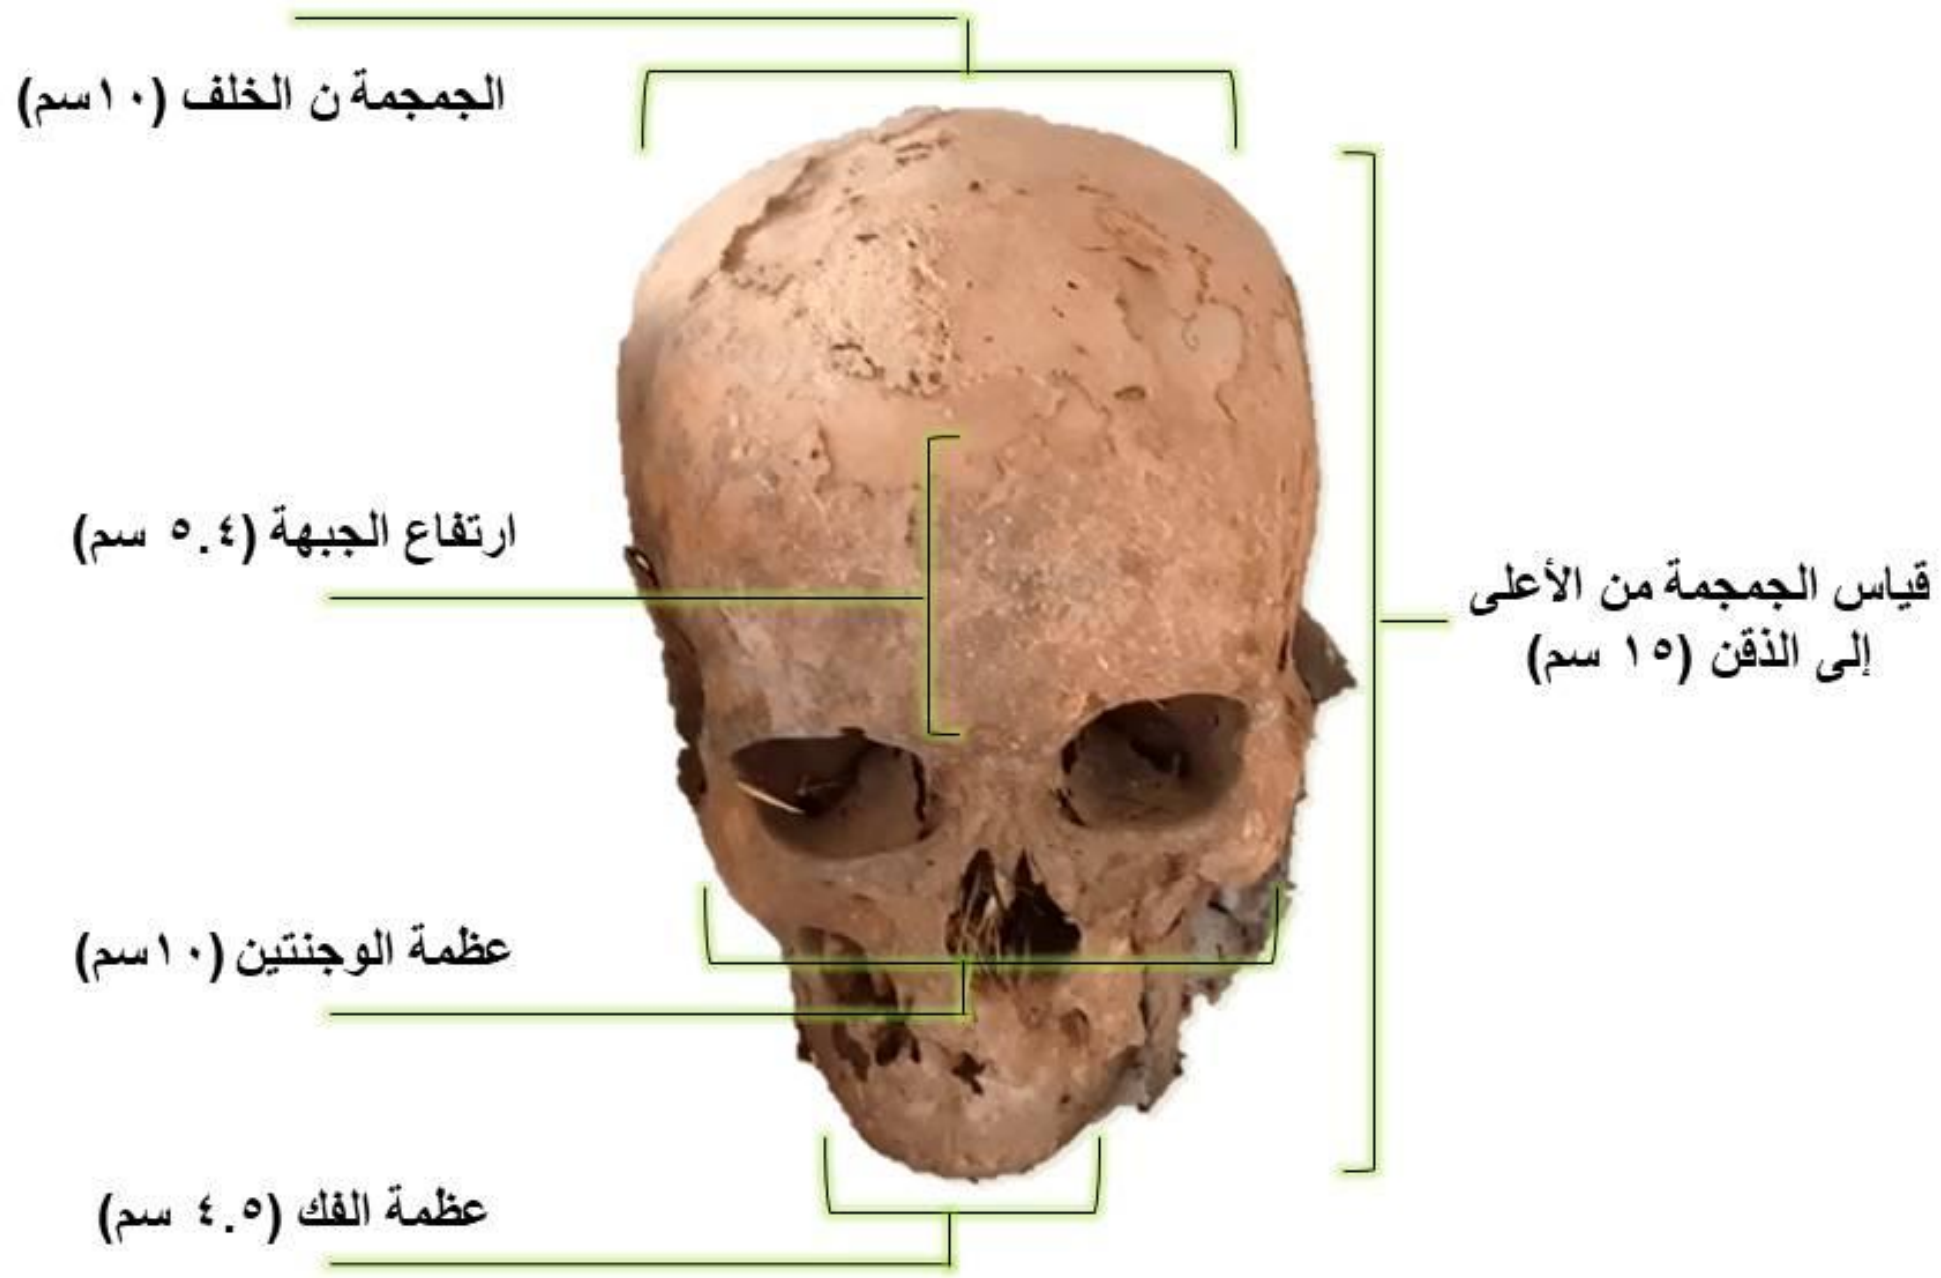
الجمجمة رقم (٢):

تعد هذه الجمجمة مكتملة، إلا أن مظاهرالتلف واضحة عليها؛ تتمثل في تساقط اجزاء من فروة الرأس والوجه.

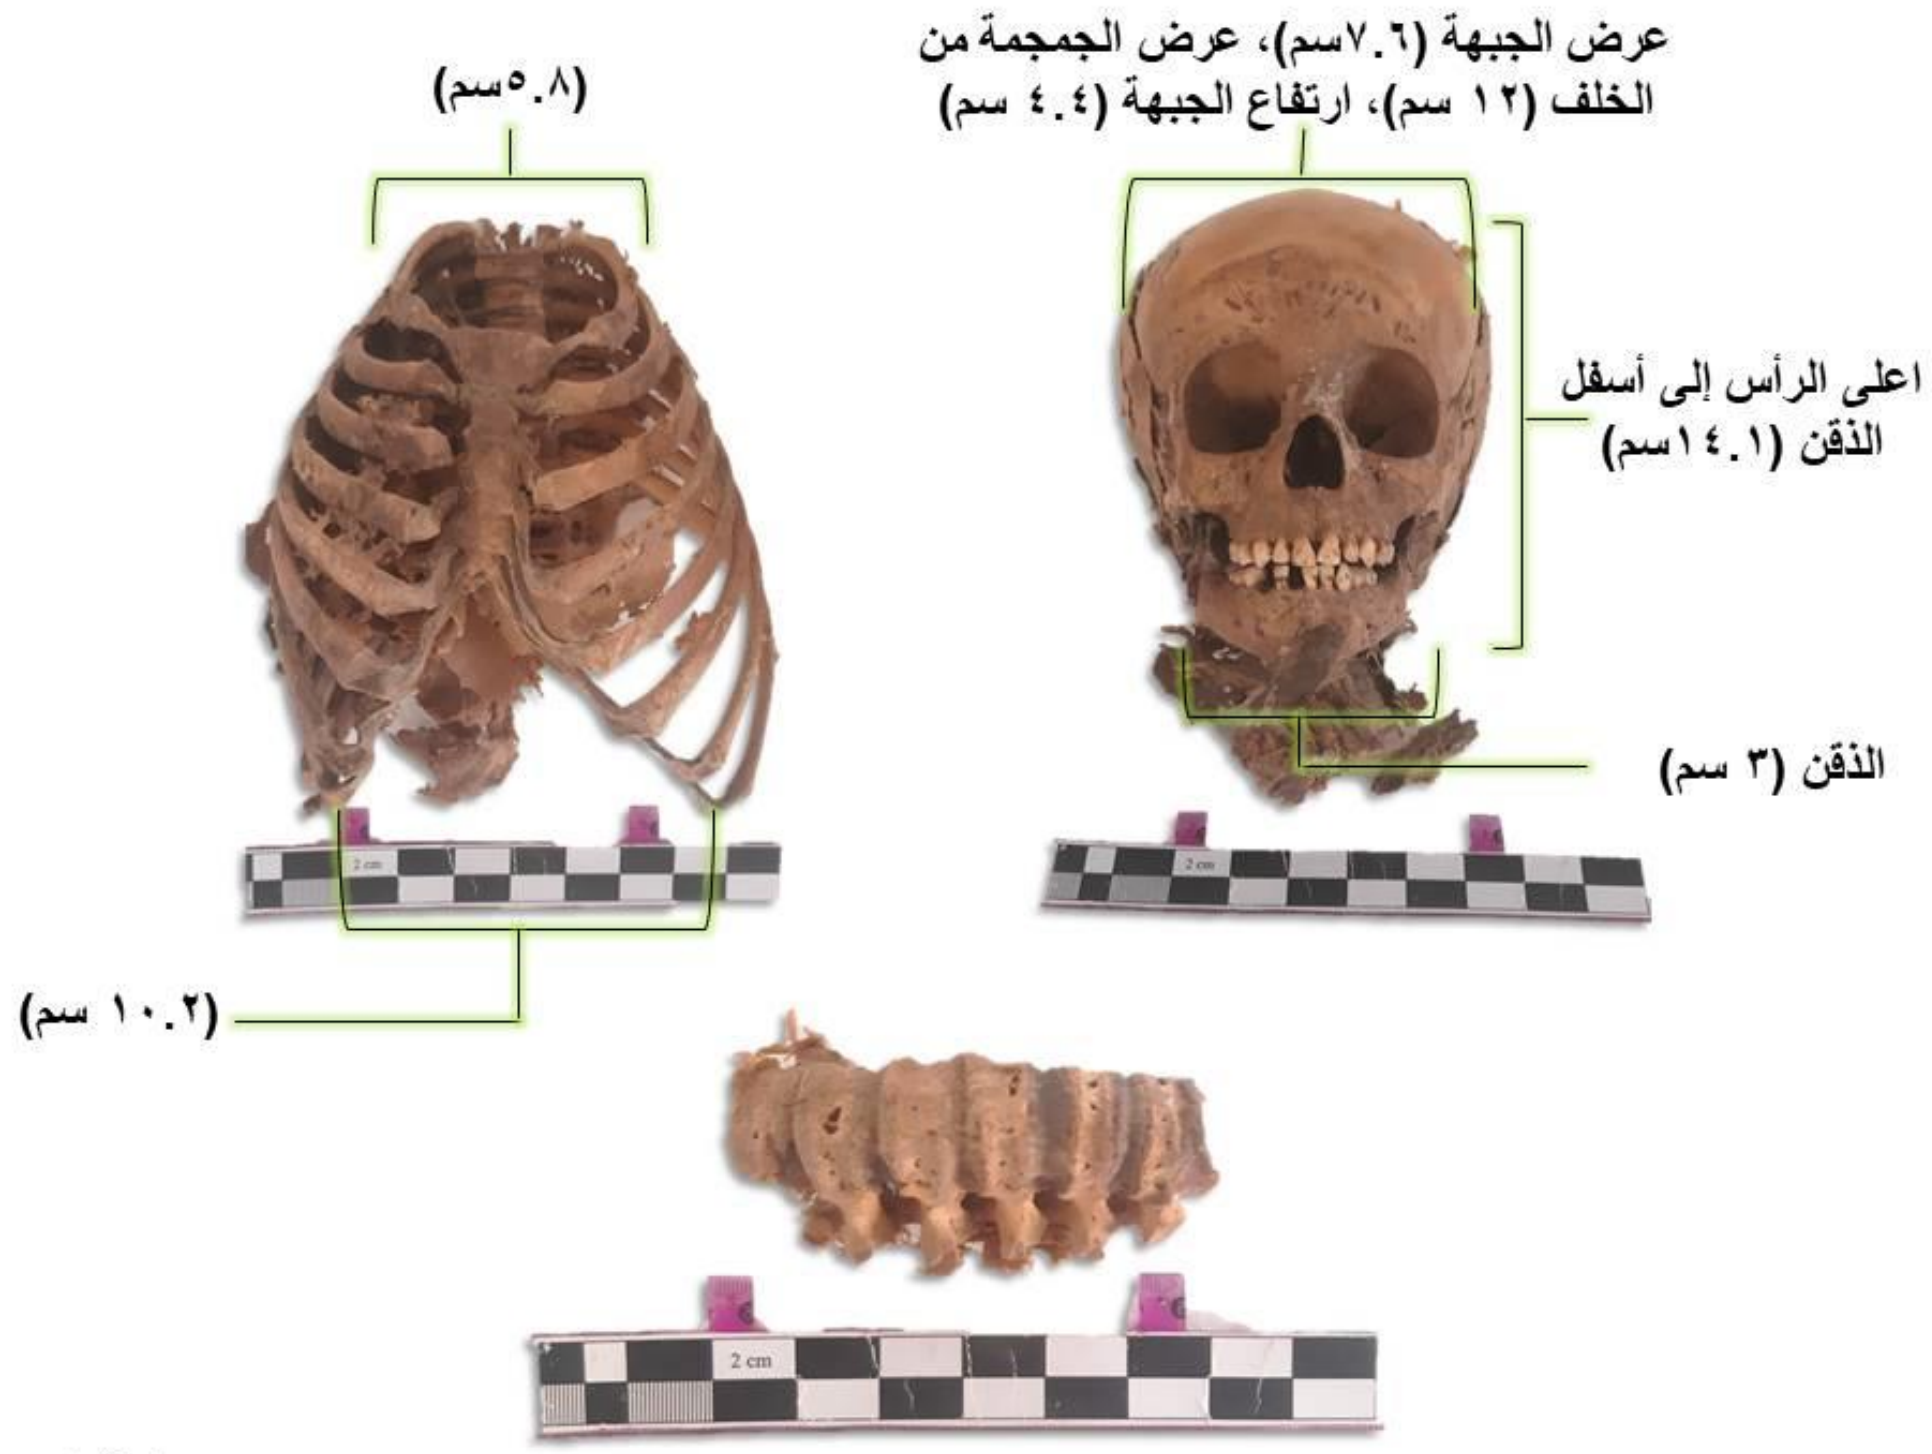
حقيبة ١

وهي احدى المومياوات غير المكتملة المخزنة في الحقائب الحديدية (حقيبة١)، والتي تتكون من جمجمة، وعظام القفص الصدري، وجزء من فقرات العنق.
